# Bericht für den Gast

## Hotel Mondial am Kurfürstendamm

# Prüfergebnis

Das **Hotel Mondial am Kurfürstendamm** wurde am 9. November 2017 durch einen zertifizierten Erheber evaluiert und durch die Prüfstelle mit dem Zertifikat

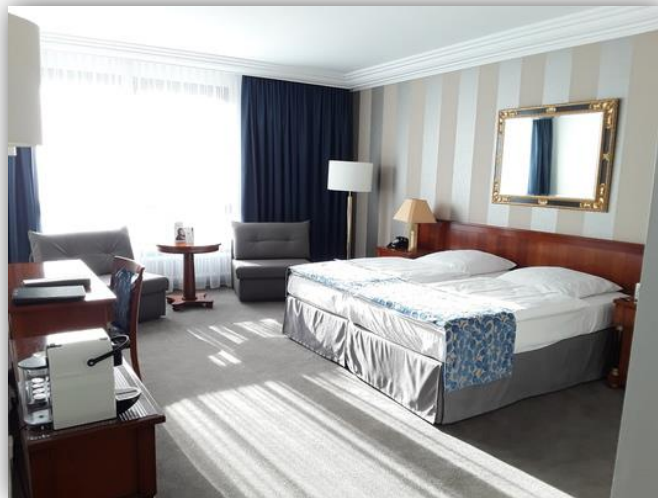
Zimmer 410 im Hotel Mondial

- Laut Betreiber sind die Zimmer 210, 310, und 510 baugleich.
- Die Bewegungsflächen neben dem Bett betragen links 200 cm x 300 cm und rechts 150 cm x 300 cm. Das Bett ist unterfahrbar. Ein Pflegebett kann zur Verfügung gestellt werden.
- Die Bewegungsflächen im Sanitärraum betragen:
  - rechts neben dem WC 150 cm x 70 cm, links 88 cm x 70 cm;
  - vor dem WC, Waschbecken und der Tür mind. 150 cm x 150 cm.
- Beidseitig neben dem WC sind Haltegriffe vorhanden, der rechte ist hochklappbar.
- Das Waschbecken ist eingeschränkt unterfahrbar und der Spiegel im Stehen und Sitzen einsehbar.
- Die Dusche ist stufenlos begehbar. Die Duschfläche beträgt 150 cm x 150 cm. Es sind ein Duschstuhl und Haltegriffe vorhanden.
